外より寒い家？の断熱リフォーム 今冬に間に合って快適実感

建設地 宮城県仙台市

□施工 (株)イノーバ (宮城県仙台市)

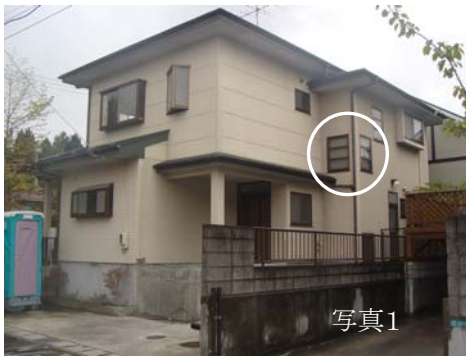
写真1

今回で紹介させて戴く仙台市のSさん邸も、ちょうどそのタイミングで初めて訪問したとき(07年12月)外より寒いと感じた。寒かったと思う。大きな原因は北側についているガラスルーバーサッシ(図の○印)。ガラスも単板、重なり部もスースーだから内部は外気温と同じになってしまう。しかもこのサッシが3カ所ついている。つまり階段の明かり採りと通風によかれとつけた窓が冬は最悪の状況を招いたのである。

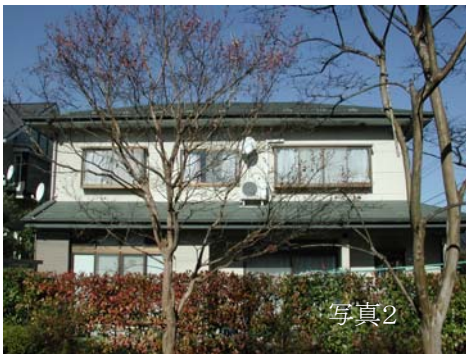
写真2

写真2のように日当たりのいいこの家の南側の部屋は暖かい。しかし廊下に続く戸を開けると極端に寒くなるのでいつも閉める。閉めるからいっそう温度差が出る。そうするとますます開放できない。室内に温度差をつくる悪循環が生まれる典型的なパターンである。高断熱住宅を知ってしまったから言えることではあるが、造りも外観も立派な家なのに実に勿体ないと

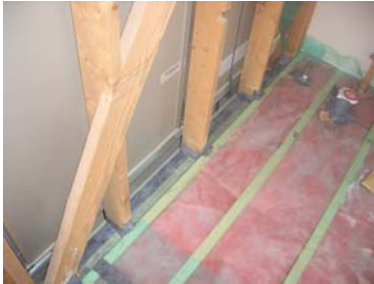
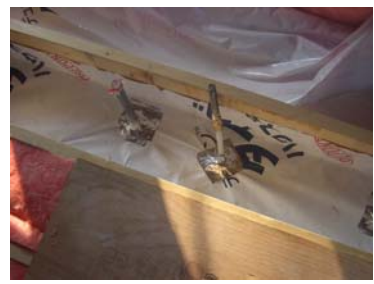
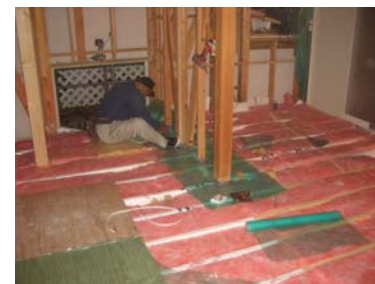
1. 貫通部の防湿気密 写真は タイベック部で気密かを行っている。勿論防湿部でも処理されている。
2. 間仕切り壁の気密（上下を塞ぐ）（写真）
3. 床合板と断熱材の間が外部に通じないこと（写真のように空間ができそれが外部に通じていてはならない）

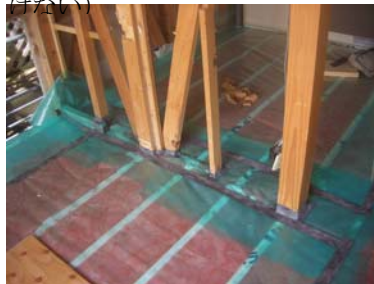
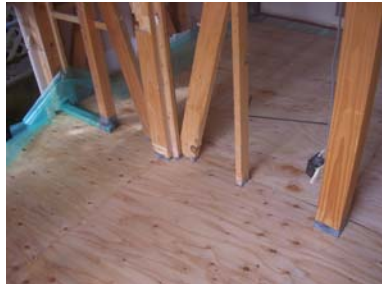
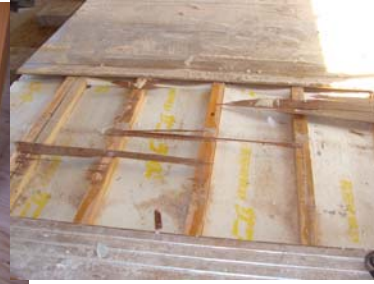
写真は間仕切り壁の気密した後の全面防湿気密の図。（現在では、水をこぼしたりした場合のことを考えて防湿シートは貼らないで合板で気密をとればよいということになっているが、それらを理解して施工する分にはしていけないことはないと思う。ここは床上浸水の恐れも無い）写真はボード状の断熱材を施工した現場によく見られる。断熱材が反り曲がっているが施工したときになっているなら直すだろうから、こういう断熱材は施工後になるのだろうか、いつも疑問に思う。

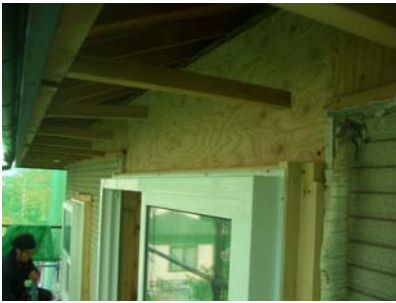
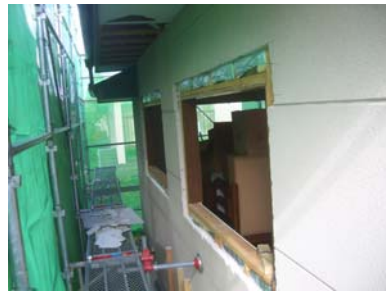
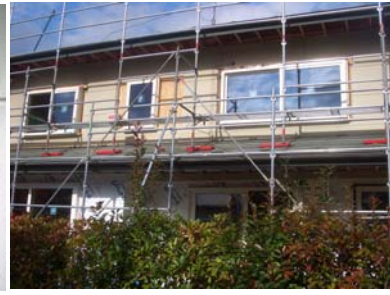
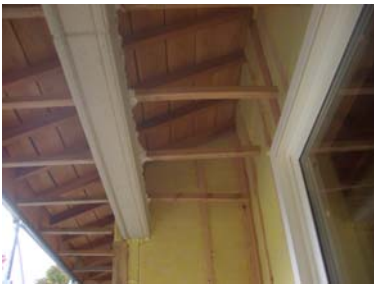
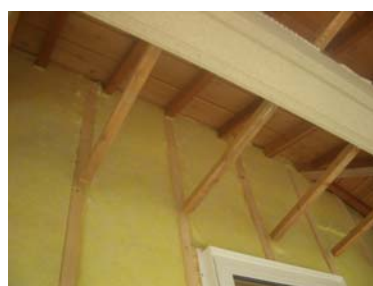
1階は全部新規の取り付けだから特に記述を省く。2階はサッシ周りを広く切り取り合板を張り直して気密施工をする。すべて樹脂サッシのアルゴンガス入りのLOW-Eガラスを採用した。本来なら、日射取得を考慮して南面は一般ペアを入れたいが、日中留守をしカーテンを覆うので熱留守の小さいガラスの採用になった。写真 に見られるように、アルミサッシ全盛時の化粧窓が省エネ時代の現在大きな障害になっている。
