外より寒い家？の断熱リフォーム 今冬に間に合って快適実感

建設地 宮城県仙台市

□施工 (株)イノーバ (宮城県仙台市)

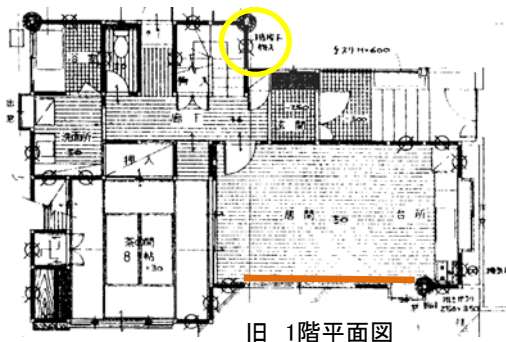
旧 1階平面図

今回で紹介させて戴く仙台市のSさん邸も、ちょうどそのタイミングで初めて訪問したとき(07年12月)外より寒いと感じた。寒かったと思う。大きな原因は北側についているガラスルーバーサッシ(図の○印)。ガラスも単板、重なり部もスースーだから内部は外気温と同じになってしまう。しかもこのサッシが3カ所ついている。つまり階段の明かり採りと通風によかれとつけた窓が冬は最悪の状況を招いたのである。
